## Spektakuläre Bilder zeugen von massivem Felssturz am Monte Rosa

Auf der italienischen Seite des Monte Rosa hat sich ein Felssturz ereignet. Das Ereignis wurde erst nach Tagen publik.

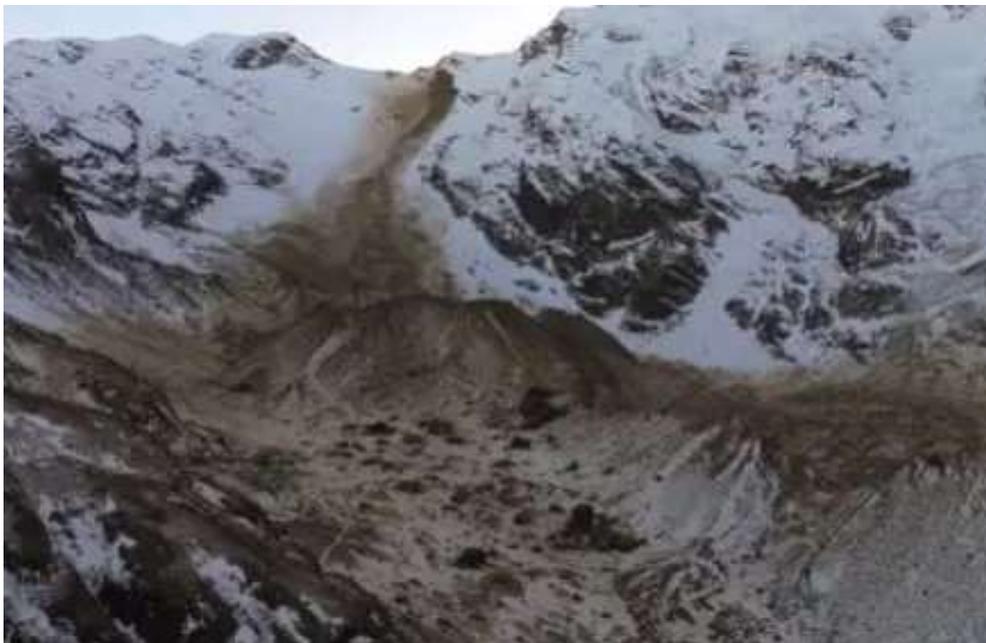
Ein Drohnenvideo zeigt die Spuren des Geröllniedergangs.

Dunkler Staub auf dem hellen Schnee zeugt von dem Material, das niedergegangen ist: Wie erst vor kurzem bekannt wurde, hat sich auf der italienischen Seite des Monte Rosa, unterhalb der Dufourspitze, vor einer Woche ein Felssturz ereignet.

auf den sozialen Netzwerken ein Drohnenvideo der Spuren veröffentlicht: Ein langer Schuttstrom überzieht die Felsmassen im betroffenen Gelände. «Wie auch die Seismogramme zeigen die Bilder, dass relativ viel Material niedergegangen ist», sagt Kästli.
